**ESTUDIOS DE LA ESTABILIDAD ESTÁTICA DE REFUGIOS  
CAVERNÍCOLAS DE QUIROPTEROS EN EXTREMADURA.  
EXPEDIENTE: 0632041PC075**

PROYECTO LIFE – NATURALEZA “CONSERVACION DE QUIROPTEROS  
AMENAZADOS DE EXTREMADURA

CONSULTOR:

**etm**  
INGENIERÍA

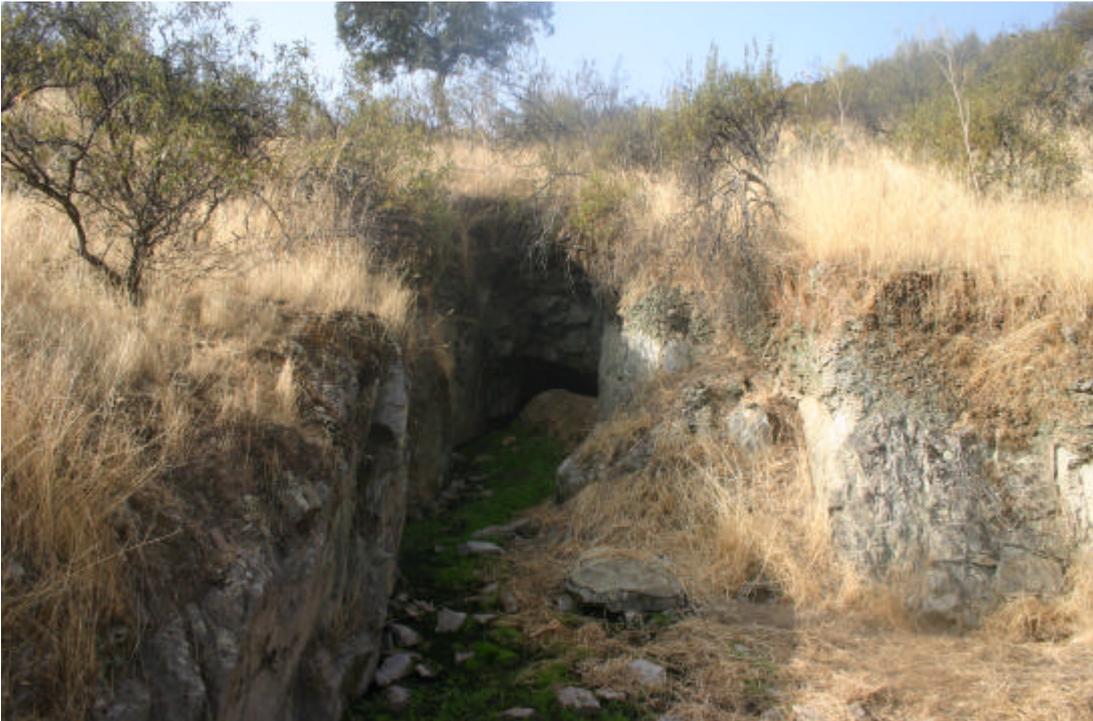
***ENTRADA A LA GALERIA***

La boquilla está formada por dos taludes de acceso, la entrada y una zona frontal de clave por encima de la boquilla. Los taludes de acceso son de unos 4-5m de largos y con paños muy verticalizados, en ambos taludes. La entrada a la galería presenta una sección con hastiales verticales y una geometría de la clave en curva; las dimensiones medias, de la excavación, son de 1,5m de luz y 2,0m de gálibo aunque presenta una sección libre de solamente un 1m<sup>2</sup>, debido a la pérdida de luz que ocasionada por la caída de materiales en el entorno de la boquilla. La cobertera en la zona de clave es de unos 3,5-4m.

La galería mantiene la dirección N210°E durante los primeros 20 metros, presentando una lámina de agua de 0,5 metros embalsada junto a la entrada debido a los derrumbes que presenta la boquilla en los primeros cinco metros.

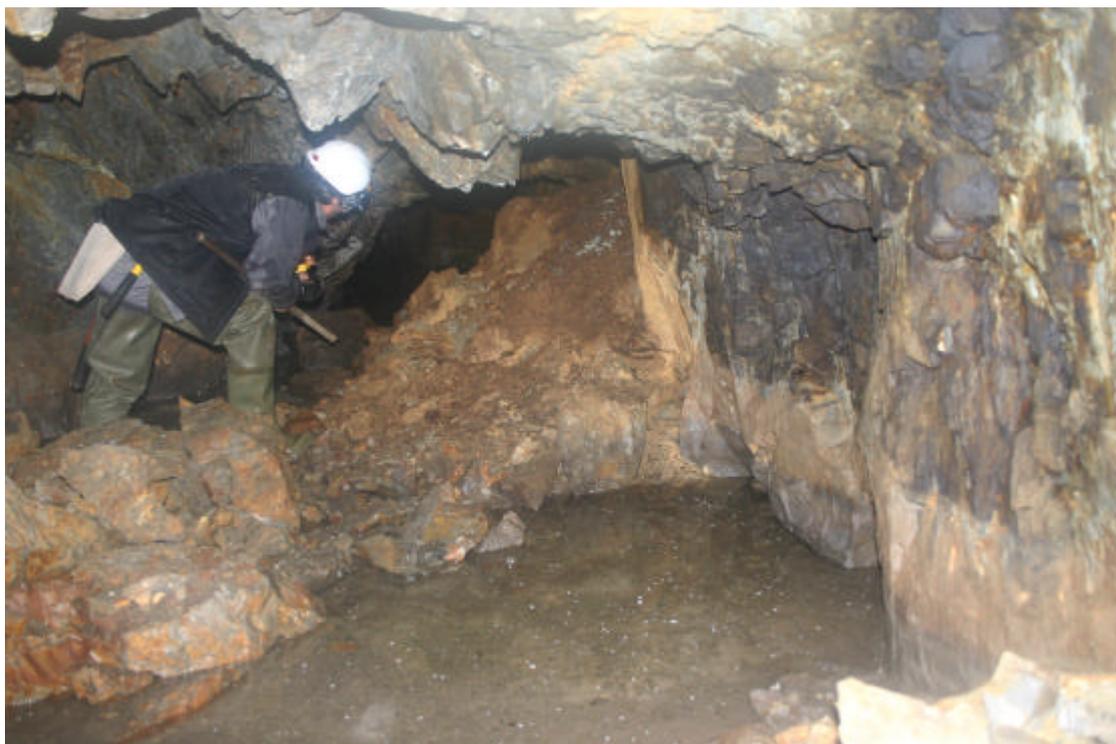
**TOMA DE DATOS EN EL DERRUMBE PRINCIPAL DE LA MINA**

RMR: Clase IV, calidad MALA.

Probabilidad de fallo: MUY PROBABLE

Tiempo de ocurrencia: CORTO PLAZO

Desprendimientos en la zona de la boquilla en los cinco primeros metros de entrada, debido principalmente a la caída de bloques y cuñas de la clave y la parte superior de los hastiales.

Presencia de lámina de agua en aproximadamente los 20 m primeros, con degradabilidad de la roca en la zona sumergida de los hastiales y base de la galería.

La probabilidad de que se repitan, a corto – medio plazo, tanto los desprendimientos en zona de boquilla, como en el interior (tipo chimenea), es muy

A 15 m de la boquilla se detectan distintos fenómenos de colapso con generación de chimeneas.

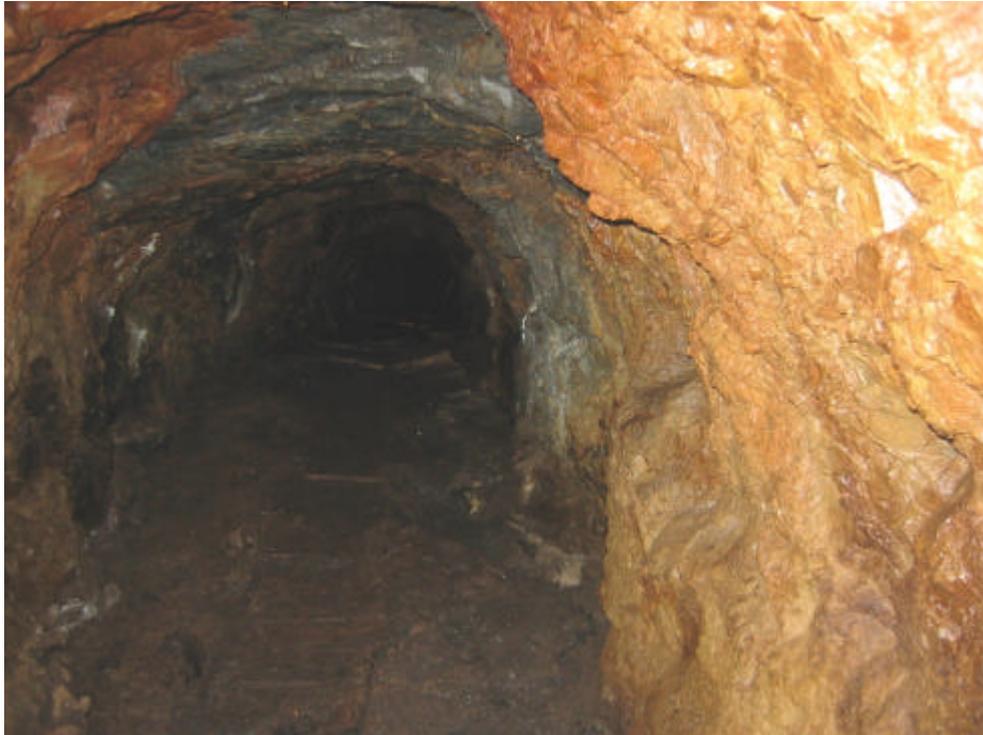
*VISTA DEL INTERIOR DE LA GALERIA*

La galería es toda ella estable con la disposición de techos planos debido a la disposición de la estratificación

Presenta agua en las galerías con una de  $r_u$  estimada  $>0,5$

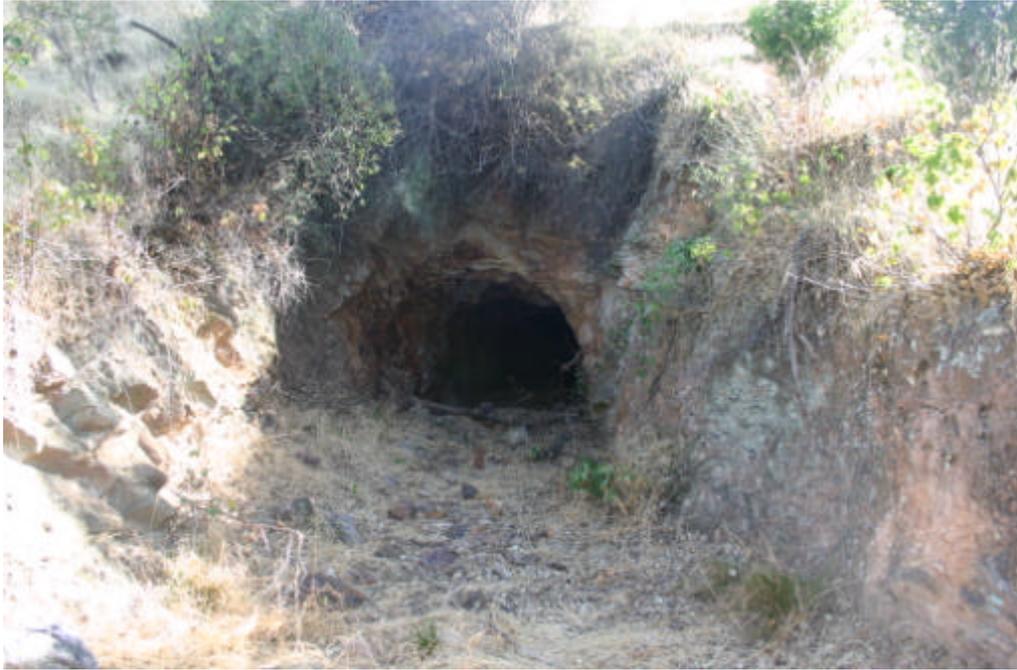
**ACCESO INFERIOR**

Las laderas del entorno de la boquilla de entrada están formadas por un sustrato de niveles potentes de cuarcitas con intercalaciones menos competentes, en general la boquilla presenta una estabilidad aceptable.

Presenta agua en las galerías con una de  $r_u$  estimada de 0,0-0,1

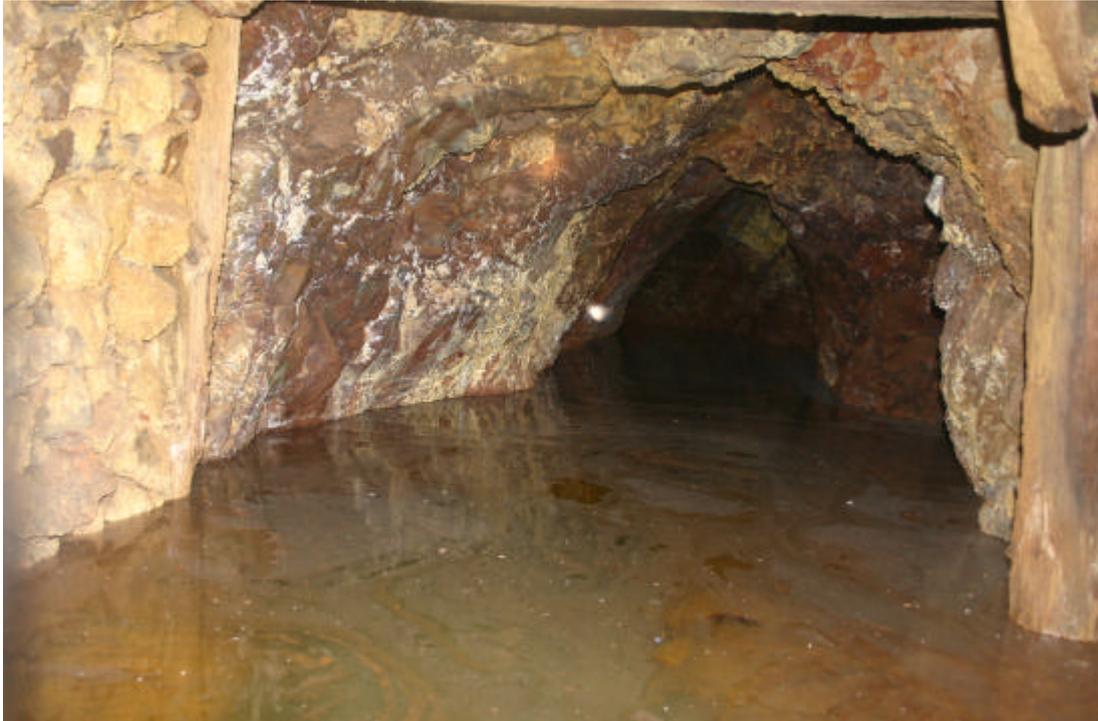
**ESTADO ACTUAL DE LA ENTRADA A LA GALERIA**

La galería se inicia con una dirección N170°E, a 10m presenta un derrumbamiento en el hastial izquierdo que ha generado un efecto chimenea en la clave y un efecto de embalse de agua que genera una lámina de agua de unos 0,5m.

Hacia adentro aparecen pequeñas galerías, de unos metros, a izquierda y derecha y pequeños derrumbes del techo de menor entidad.

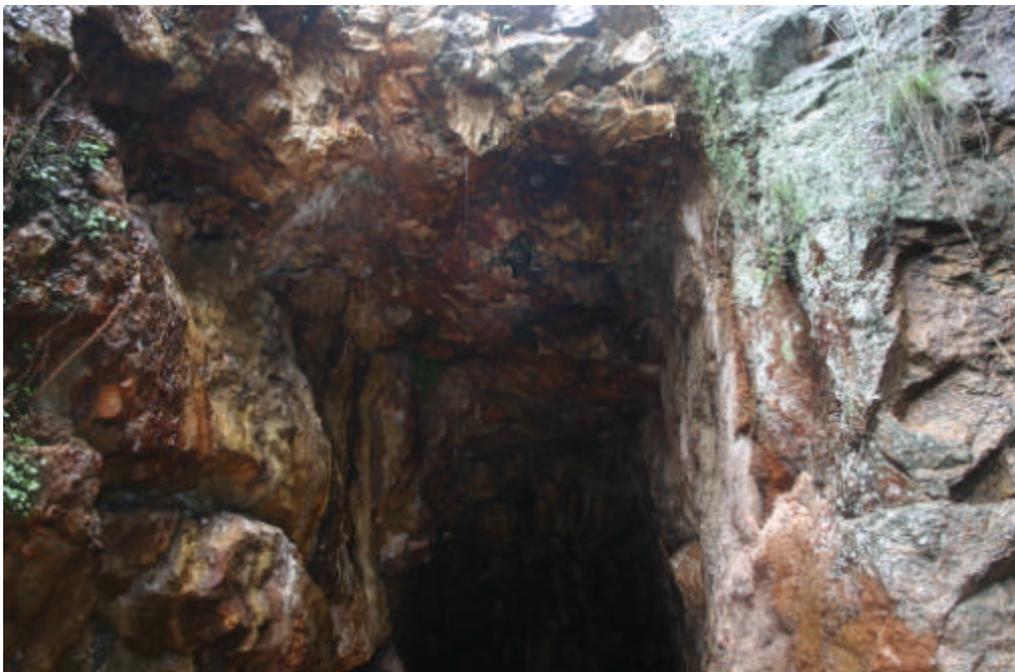
**BOQUILLA DE LA ZONA DE ESTUDIO**

En lo que es propiamente el dique y sus astiales existe un alto grado de fracturación, frágil, que da lugar a la generación de pequeños bloques y cuñas, alguno de los cuales tiene una cinemática proclive a la caída.
