**ESTUDIOS DE LA ESTABILIDAD ESTÁTICA DE REFUGIOS  
CAVERNÍCOLAS DE QUIROPTEROS EN EXTREMADURA.  
EXPEDIENTE: 0632041PC075**

PROYECTO LIFE – NATURALEZA “CONSERVACION DE QUIROPTEROS  
AMENAZADOS DE EXTREMADURA

CONSULTOR:

**etm**  
INGENIERÍA

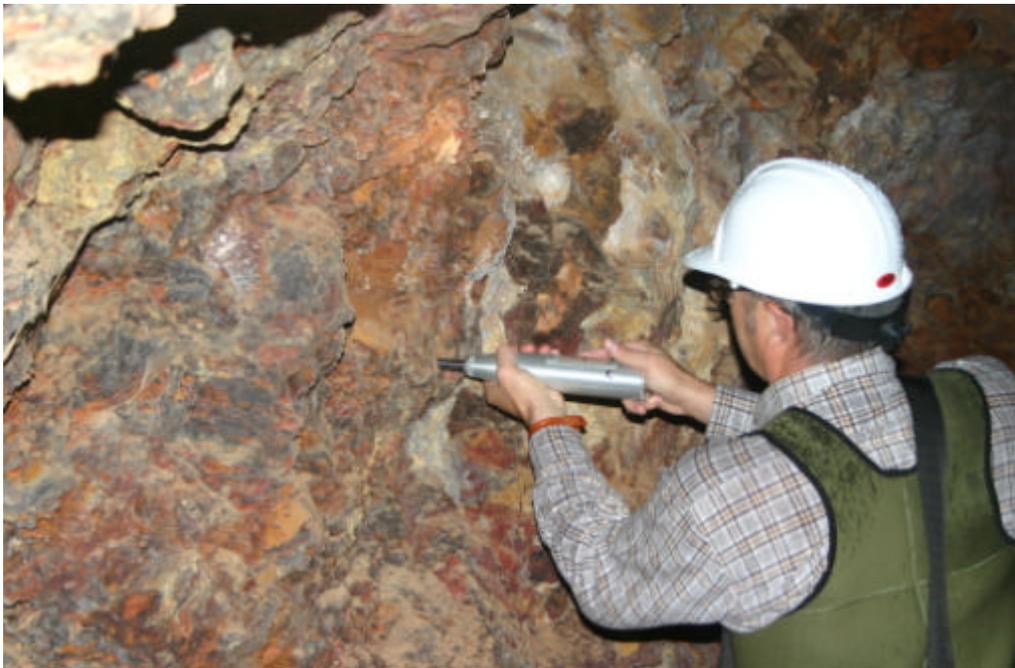
***ENSAYOS IN SITU EN BOQUILLA DE ACCESO A MINA***

Estos materiales presentan una deformación de tipo hercínica con un plegamiento y una intensa facturación frágil, esto último propio de la competencia de estas rocas

La disposición de los materiales, a la escala de este trabajo, es con buzamientos de unos 45° en la dirección N50°E, si bien cabe destacar la pasividad que adquiere la serie en las zonas mineralizadas.
